# FALDIAGNOSZTIKAI VIZSGÁLAT ÉS SZIGETELÉSI SZAKVÉLEMÉNY

## Épület címe

H-5331 Kenderes, Szent István út 27.  
Nagyboldogasszony római katolikus templom  
munkaszám: № 2/2018  
projektszám: № 4509  
2018. január 30.

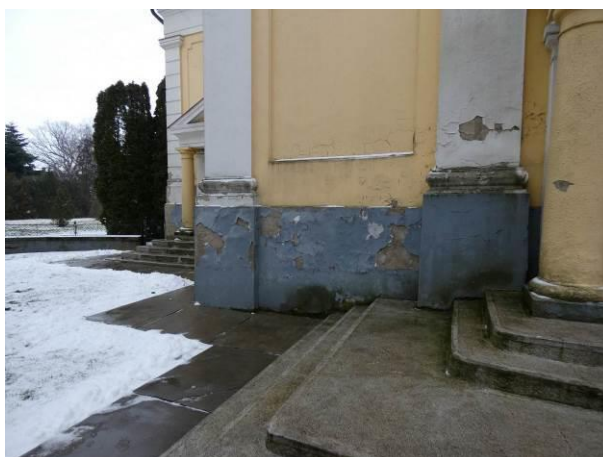
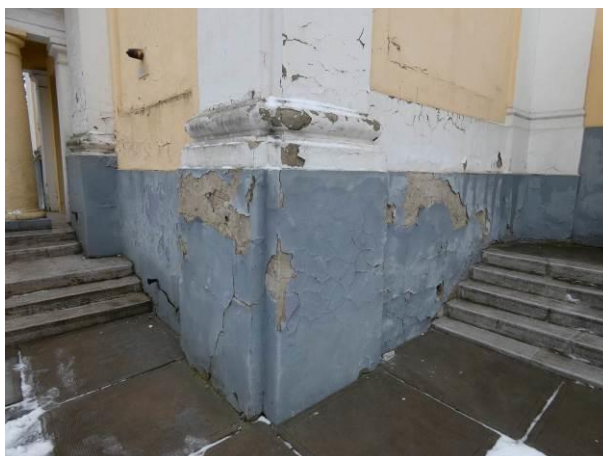
A közelmúltban történt felújítás dacára az épület falazatain jól látható a talaj felől történő nedvességfelhúzó hatás által történő károsodások. A talaj felől a nedvességgel együtt a falszerkezetekbe kerülő só a párolgással felület felé áramolva a falszerkezet külső zónájában koncentrálódik, illetve elindul a kristályosodással járó térfogat növekedés, melynek következtében a vakolatokon és felületképzéseken jellegzetes károsodások észlelhetők.

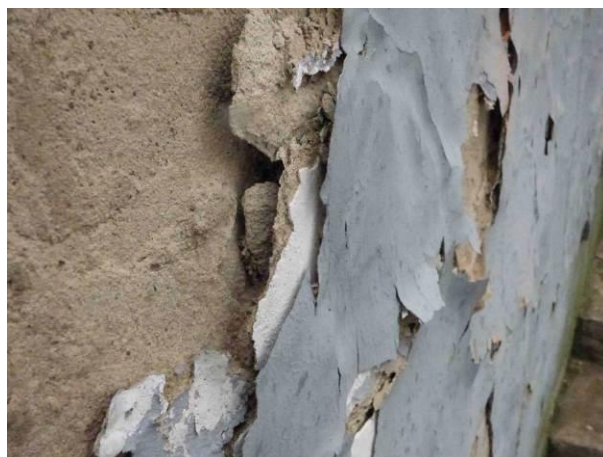
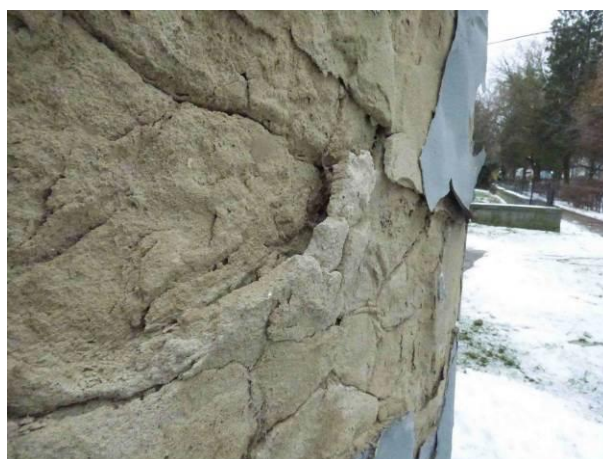
A nagy páradiffúziós ellenállású festék a lábazati zónában a hátulról érkező nedvességhatás következtében felhólyagosodik, lepereg.

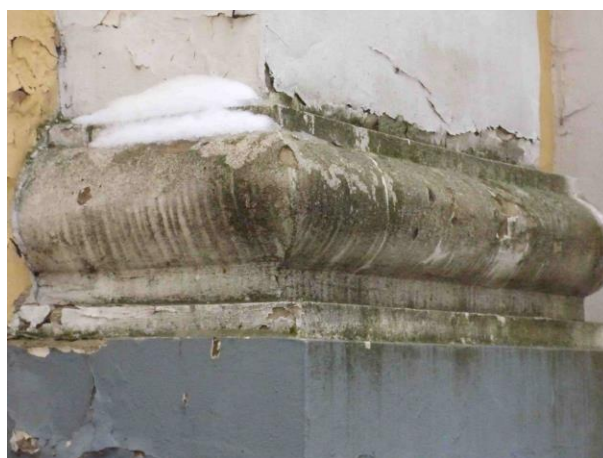
A küllő tagozatokon a bejárásakor is tapasztalható volt a megmaradó hó, mely olvadáskor a szerkezetbe szivároghatva okoz vakolat- illetve festékkárosodásokat.

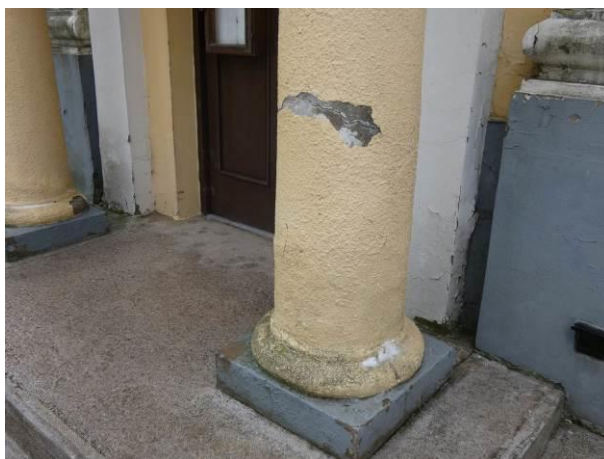
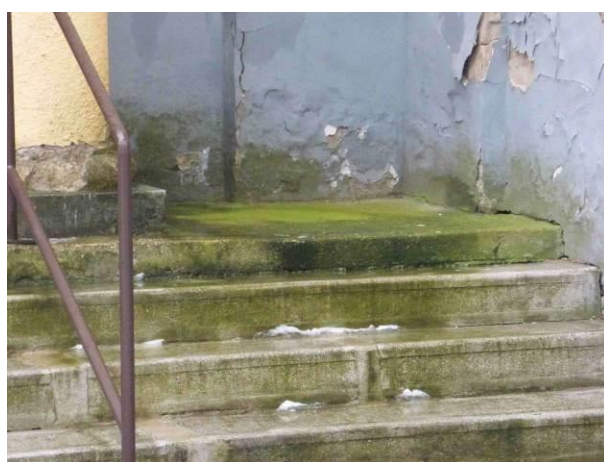
Helyenként a faltőben elvezetés nélküli „szellőztető” kavicssáv készült, mely a homlokzaton lefolyó csapadékvizeket zsákszerűen az épület alapteste mellett gyűjti össze, ahonnan az az ilyen módon kitetté tett alaptestek felé húzódik. A kiselemes beton térburkolatú járda nem alkalmas a csapadékvíz épülethomlokzattól való távoltartásától. (Köszönhetően az elmúlt időszak csapadékos időjárásának, jellemző a járda alatti talaj nedvességgel való telítettségére, hogy a bejáráskor a járdán áthaladva a lépések nyomán az elemek között kiszivárgó víz volt észlelhető.)

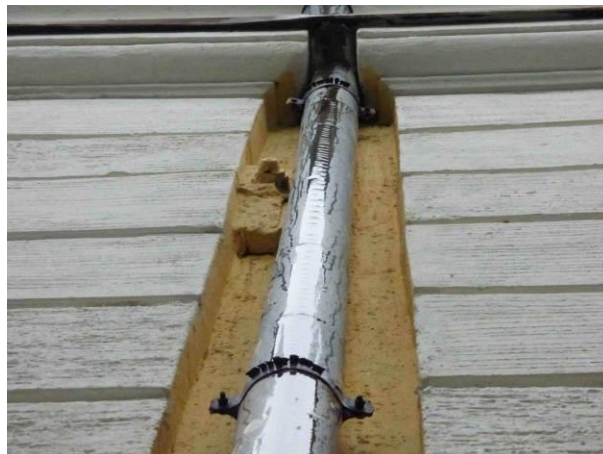
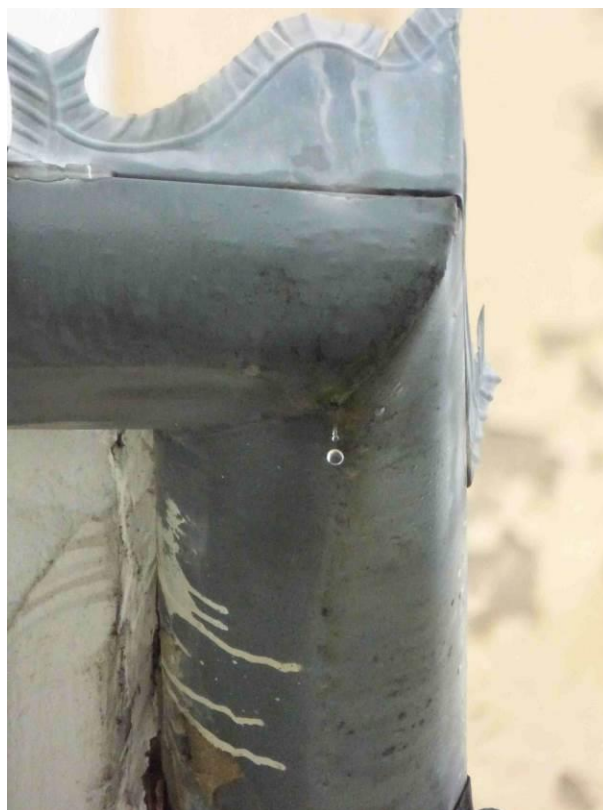
Ott jártunkkor az ereszcsonna több helyen átengedte a csapadékvizet, a járdáról felfreccsenő víz a festékréteggel már nem védett, hidrofil jellegű vakolatokba jut. A templom jobb oldalán az ereszcsonna lefolyócső külső felületén jelentős vízmennyiség folyt le.

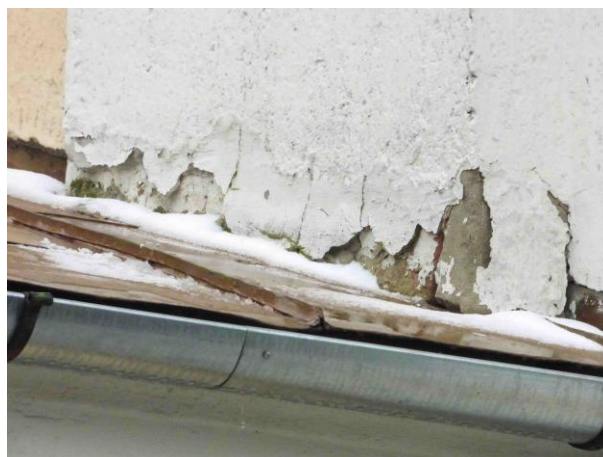
A tető héjalásánál tapasztalható bádогоzási hiányosságok a falazat magasabb szakaszán is vizesedési problémákat okoznak.

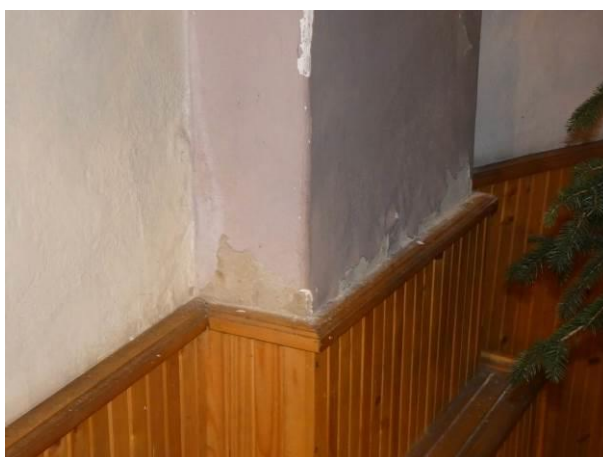
A falszerkezetek belső oldalán látványos felvizesedési problémák nem mindenütt láthatók, tekintettel a fa lambéria burkolatra. Ahol a nedves zónába kerültek a falra közvetlenül felcsavarozott keresztbordák, azokat érheti a nedvesség. Felületi nedvesség mérésekkel is igazoltnak látjuk helyenként a burkolat nedvességfeltorló hatását, illetve azt, hogy a tíz évvel ezelőtt elkészült felújító vakolat magassága nem volt elégséges.

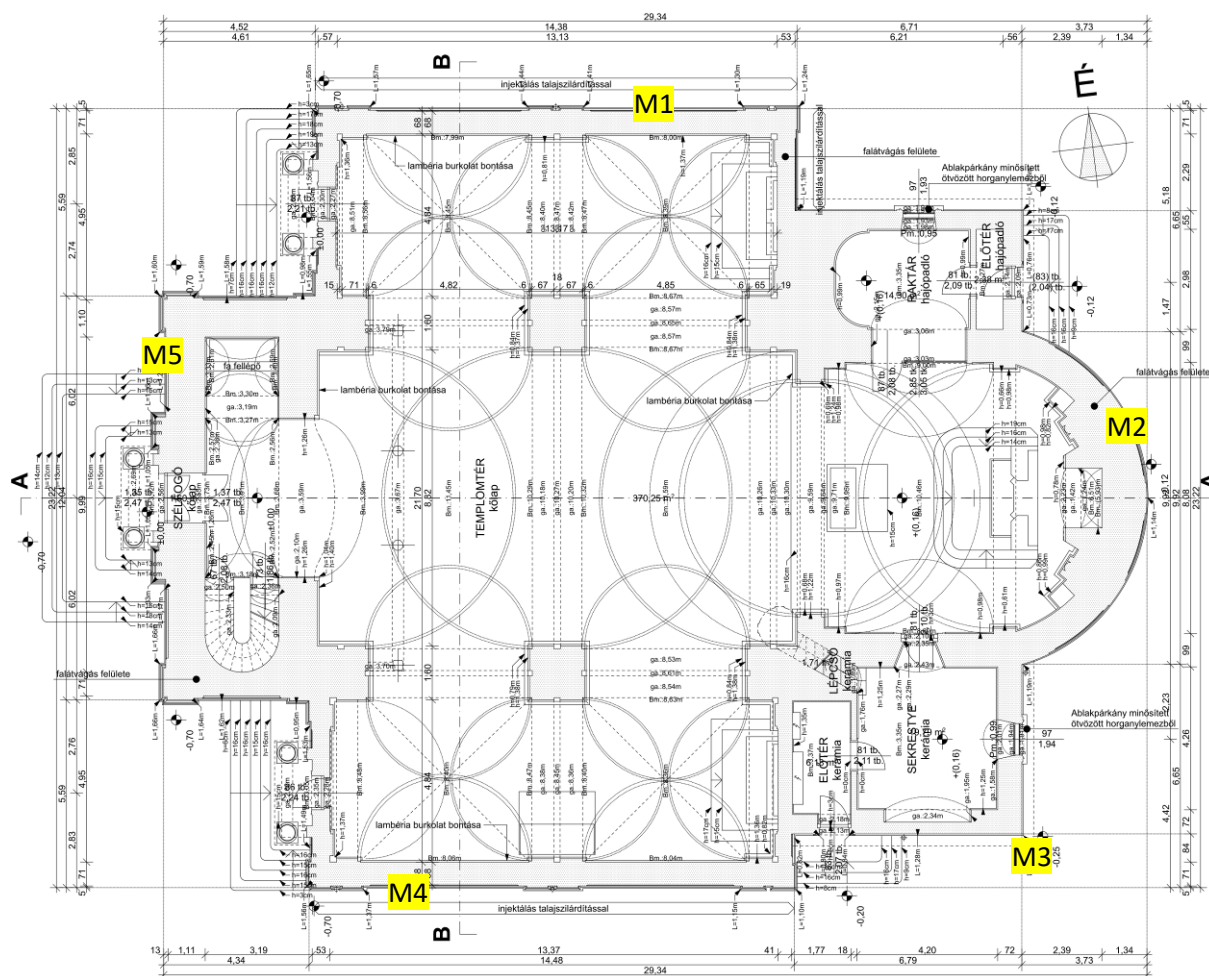
Földszinti alaprajz  
a mintavételi helyekkel

A falszerkezet különféle magasságaiból kinyert minták igazolják a felvizesedés jelenségét. A középső magasságokból vett minták nedvességtartalom értékeit tekintve megállapítható, hogy a több mint harminc évvel ezelőtt elkészült az injektált szigetelés csak viszonylagosan működik, a soron következő felújítás során nem vehető figyelembe. (Az alsó mérési magasságokban feltételezhetően az injektált zóna alatti, korábban sem szigetelt falszakasz nedvességtartalma mérhető.) A nedvességtartalom értékeket a furatmintába belejutó ágyazóanyag víztartalma is befolyásolja. Az utólagos vízszintes falszigetelés elkészítése indokolt.
