Építéstörténeti kutatási dokumentáció
a Kenderes, Római katolikus templom
műemléki helyreállításának
hatósági engedélyezéséhez

2015. április

Készítette: Virányi Zsolt
építész, tervező- és műemlékvédelmi szakmérnök É-09-0605
műemléki szakértő 21-0272

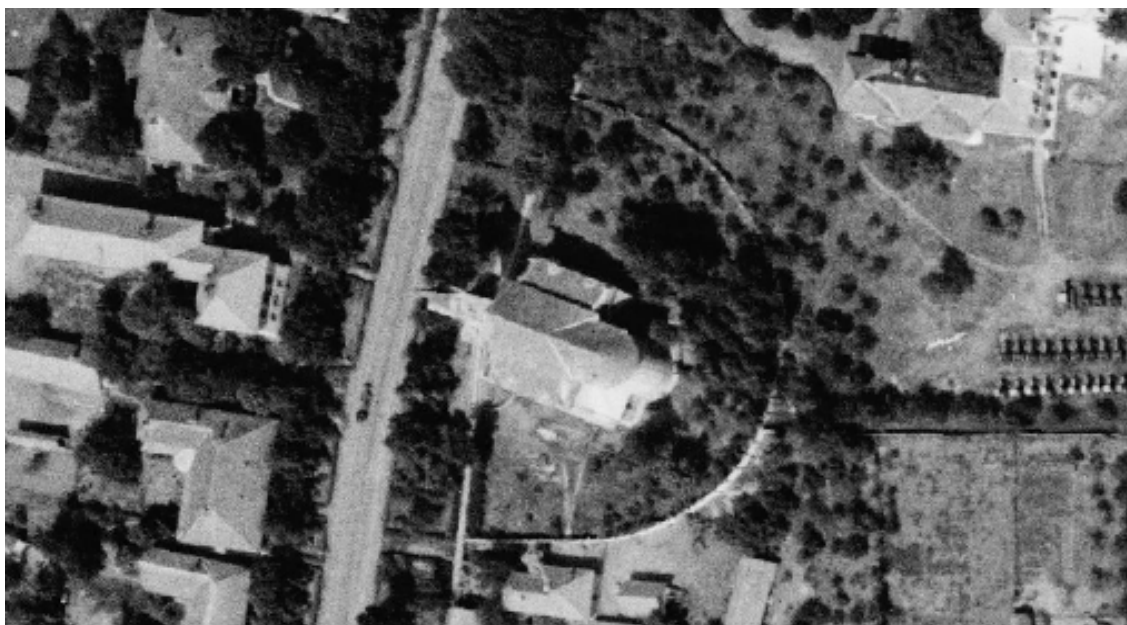
Légifelvétel 1962-ből¹⁵

A légifelvételről nem állapítható meg egyértelműen az eredeti tetőfedés anyaga, mely egykor feltehetően kettős hódfarkú cserépfedés lehetett, a légifotón már feltehetően a mai palafedés látható.

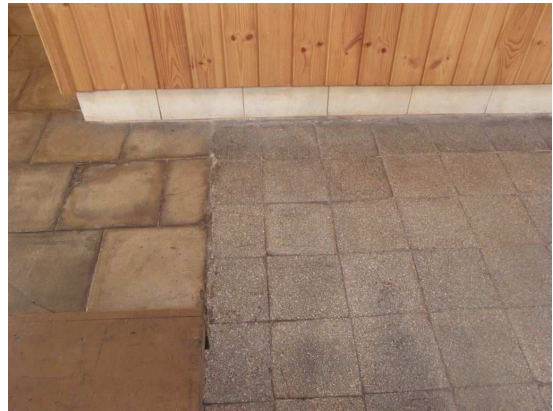
A lábazati falat belülről XX. századi lambéria burkolat takarja, feltehetően a felvizesedett vakolat miatt. A lambéria megjelenése sokat ront az értékes épület belső megjelenésén.

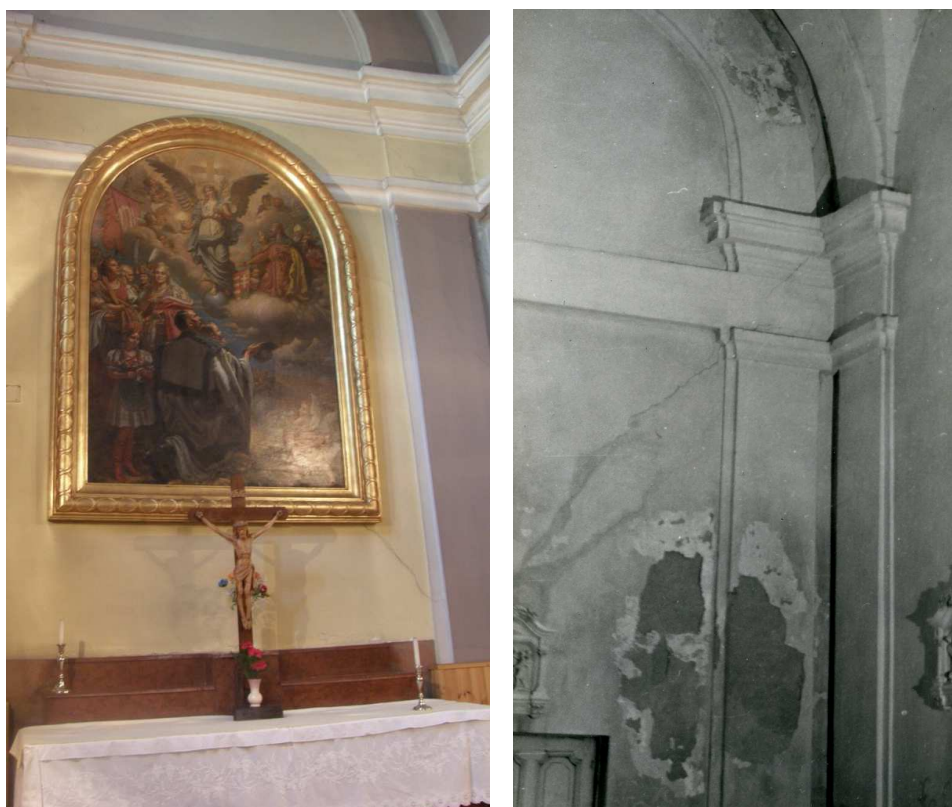
Érdemes megemlíteni a templom belső tereinek kifestését, mely valószínűleg eltér az eredeti hiteles belső festéstől. A ma látható szürke-sárga-fehér színezés a XX. században, talán az 1930-as évek végén kerülhetett a falakra. Ekkor nagyobb felújítás történhetett a templomban az 1938 májusában Budapesten megtartott 34. Eucharisztikus Világkongresszus tiszteletére. Ekkor kerültek be a színes üvegablakok és az 1938-as mellékoltárkép is. Az archív képen még biztosan nem a mai festés látszik és a falakon lévő vakolt tagozatok kialakítása is eltér minimálisan (a falmezőkben lévő vízszintes összekötő párkánytagozatok hiányoznak, melyek utólagosságát az oltárkép szakaszán történő megszakításuk is alátámasztja). Az archív kép egy nagyobb felújítás előtt készülhetett, látszik rajta az erősen felvizesedett lábazat és a feltehetően a sekrestye fedésének rossz állapotából adódó nagyobb foltban kialakult falszerkezeti átnedvesedés. Egy nagyobb belső helyreállítás esetén a belső terek eredeti színezésének kutatása szükséges!

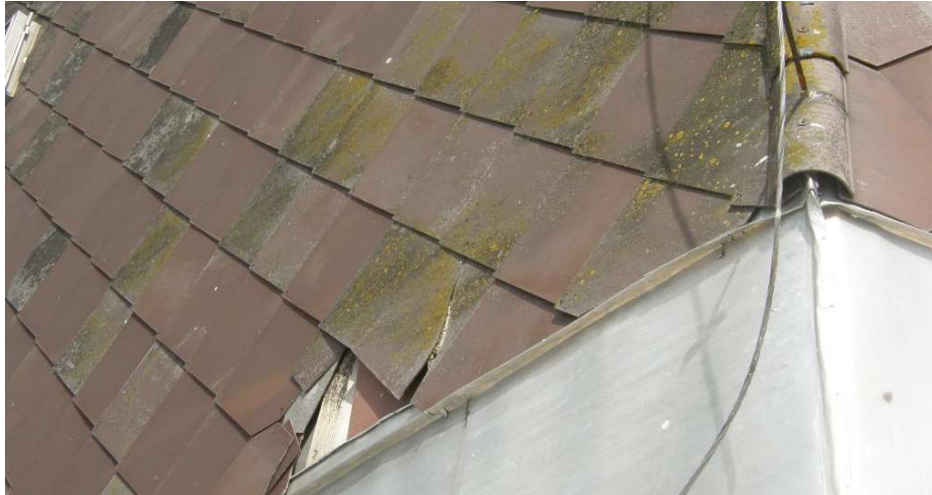
- tetőn lévő fémlemez fedés bontása,
- alatta lévő tetőszerkezet átvizsgálása, szükség szerinti cseréje,
- hornyolt íves vágású cserépfedés készítése,
- új horganyzott acéllemez ereszcatorna rendszer készítése.

Szakértői javaslat: az épület tetőfedésére alkalmazott új tetőcserép sík felületű legyen, alátétfóliával és szellőző cserepekkel kiegészítve. Mivel jelenleg lesz a teljes tetőfelület újrafedve, szükséges a meglévő és megmaradó fedések (kiselemes pala és fémlemez) átvizsgálása, hibáinak kijavítása.

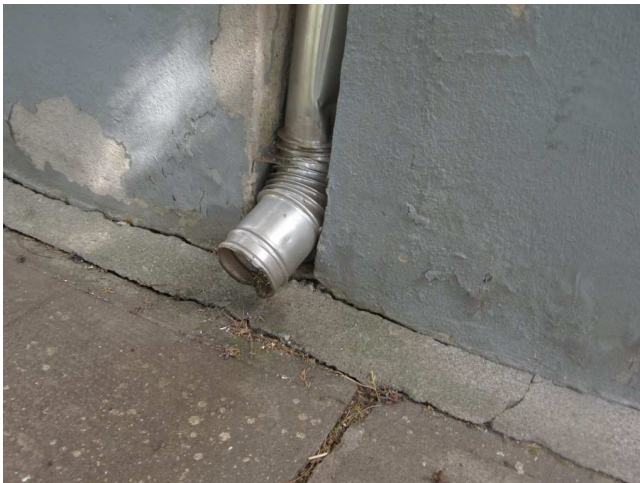
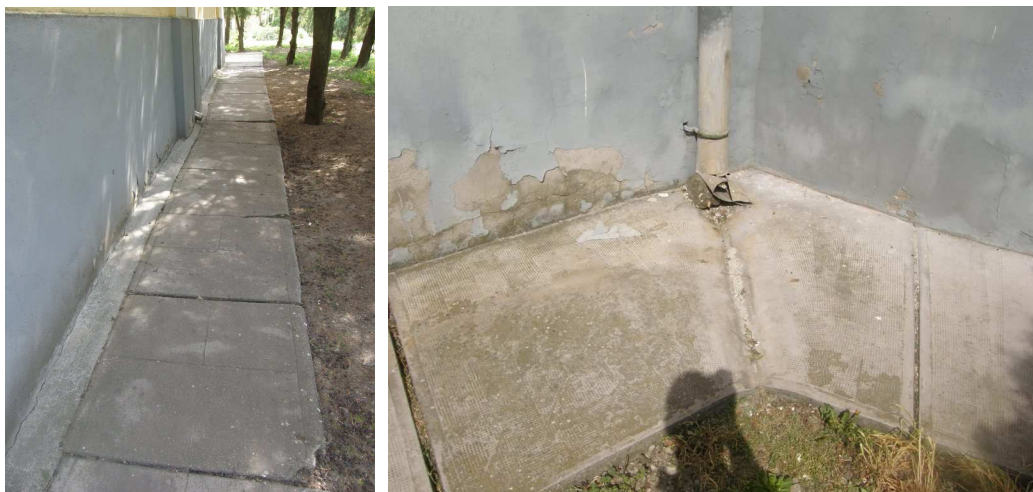
- a meglévő járdák bontása,
- a lábazati falak mentén nagy szemű kavicssal visszatöltött szivárgó árok készítése,
- térkő járda készítése,
- műkő előlépcsők felújítása.

Szakértői javaslat: az épület körüli járda kialakítása műemléki szempontból elfogadható térkő elemekből, a lábazat színéhez illeszkedő árnyalatban. Az új csapadékvíz-elvezető rendszer és járda építésével egyidőben meg kell oldani a csapadékvíz minél messzebbre történő vezetését a templom lábazati falától.

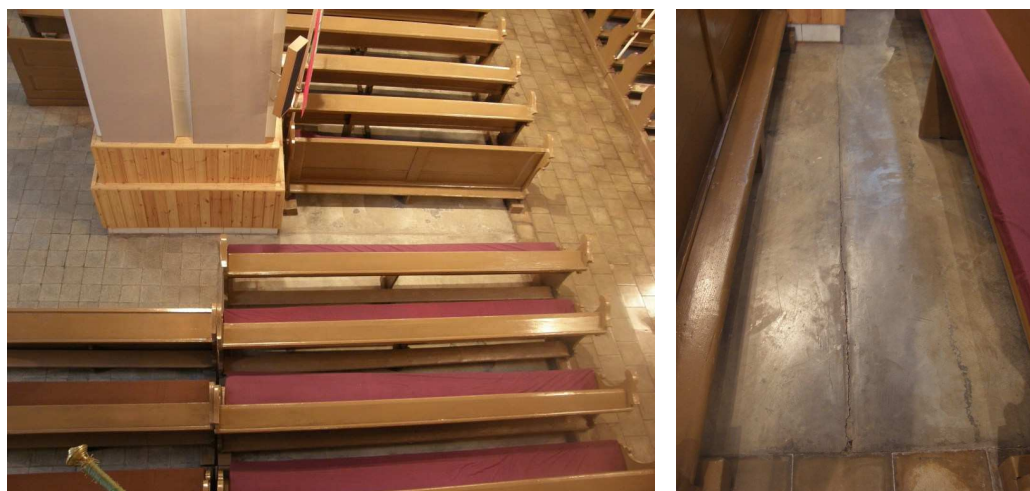
- padok alatt új alátétdeszkázat készítése.

Szakértői javaslat: a templom belső terében meglévő, több korból származó padlóburkolat nagyon vegyes összképet mutat. A padok alatt a XX. században aljzatbeton és cementsimítás készült, melyre feltehetően a talpgerendák korhadása miatt volt szükség és az összes padsor kibontásával, majd visszahelyezésével valósították meg. Ekkor történhetett meg a padsorok kisebb elemekre való feldarabolása is, mely a bontást és a visszaépítést segítette. A padok alatt tervezett új alátétdeszka készítése segítheti az aljzatok kiszellőzését és javítja a templom belső megjelenését. A későbbiekben javasolt a belső burkolati rendszer egységesítése.
