# **Tartószerkezeti Szakértői** **Vélemény**

## **Kenderes, Szent István út 29. Hrsz.: 885. alatti Római katolikus templom**

Károsodásáról, javíthatóságáról

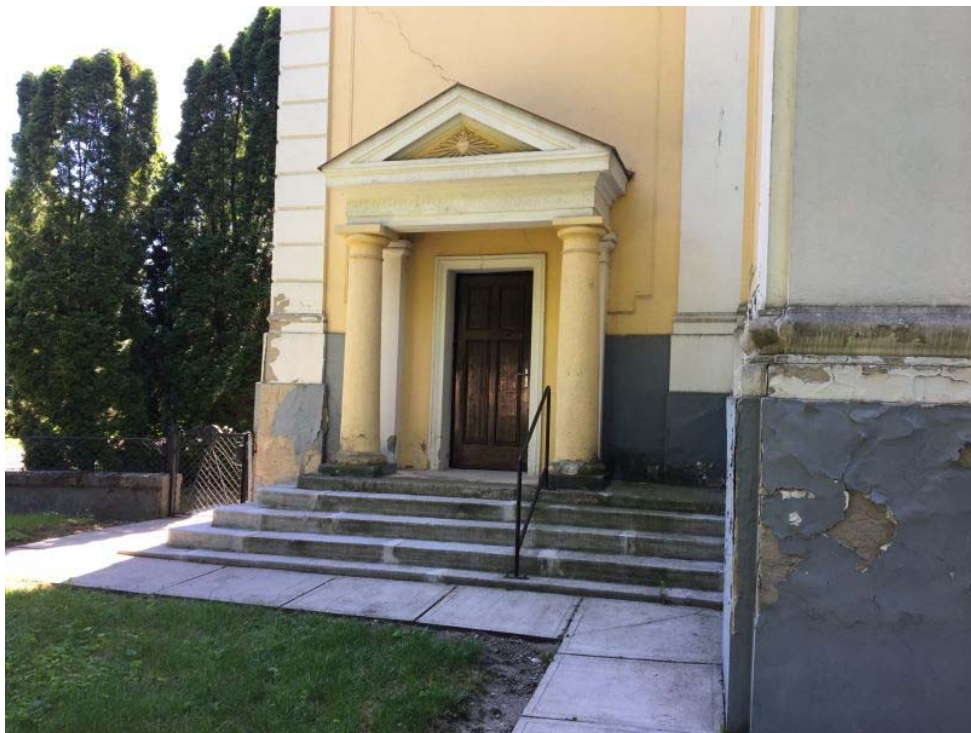
A repedések egyértelműen süllyedésre utalnak.

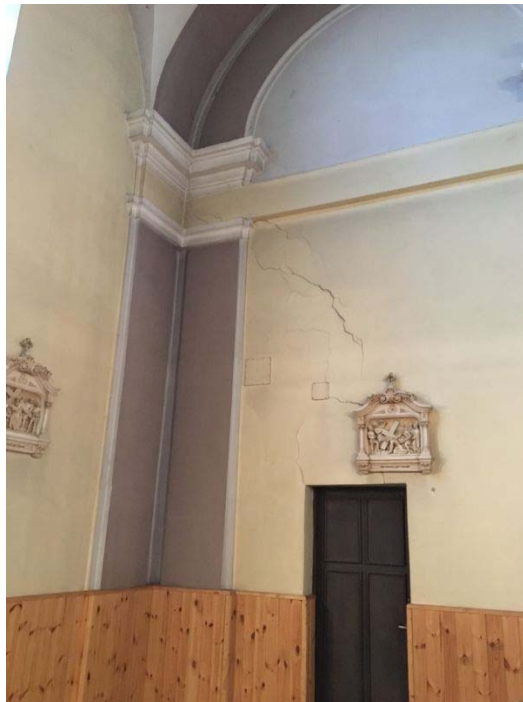
A repedések egyértelműen süllyedésre utalnak.

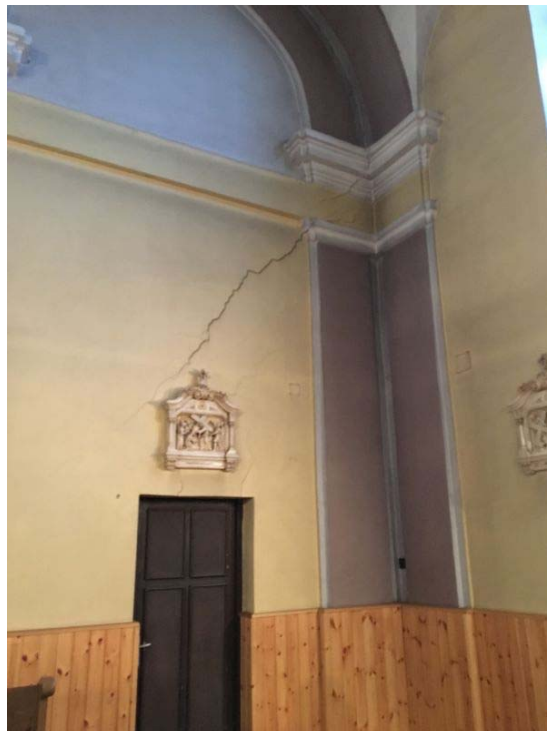
A repedések egyértelműen süllyedésre utalnak.
