# FALDIAGNOSZTIKAI VIZSGÁLAT ÉS SZIGETELÉSI SZAKVÉLEMÉNY

## Épület címe

H-5331 Kenderes, Szent István út 27.  
Nagyboldogasszony római katolikus templom  
munkaszám: № 2/2018  
projektszám: № 4509  
2018. január 30.

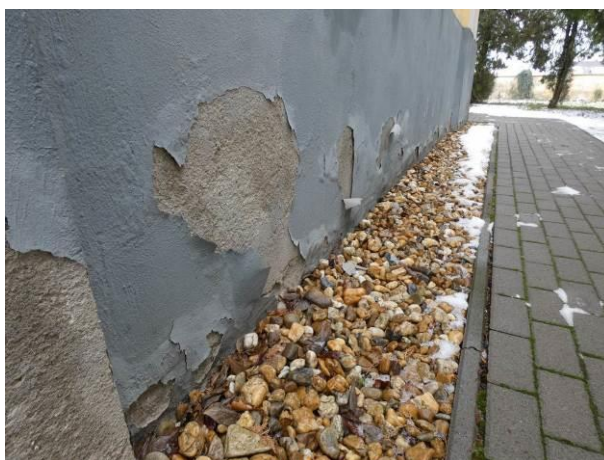
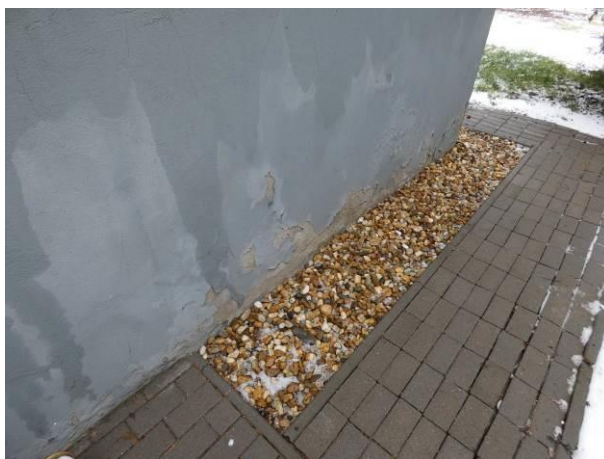
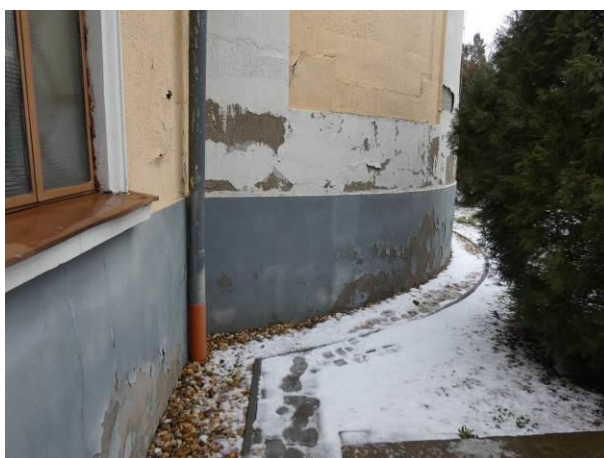
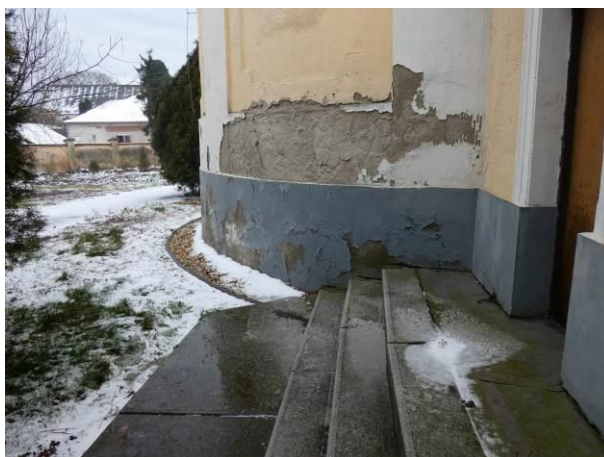
Helyenként a faltőben elvezetés nélküli „szellőztető” kavicssáv készült, mely a homlokzaton lefolyó csapadékvizeket zsákszerűen az épület alapteste mellett gyűjti össze, ahonnan az az ilyen módon kitetté tett alaptestek felé húzódik. A kiselemes beton térburkolatú járda nem alkalmas a csapadékvíz épülethomlokzattól való távoltartásától. (Köszönhetően az elmúlt időszak csapadékos időjárásának, jellemző a járda alatti talaj nedvességgel való telítettségére, hogy a bejáráskor a járdán áthaladva a lépések nyomán az elemek között kiszivárgó víz volt észlelhető.)

Ott jártunkkor az ereszcsonna több helyen átengedte a csapadékvizet, a járdáról felfreccsenő víz a festékréteggel már nem védett, hidrofil jellegű vakolatokba jut. A templom jobb oldalán az ereszcsonna lefolyócső külső felületén jelentős vízmennyiség folyt le.

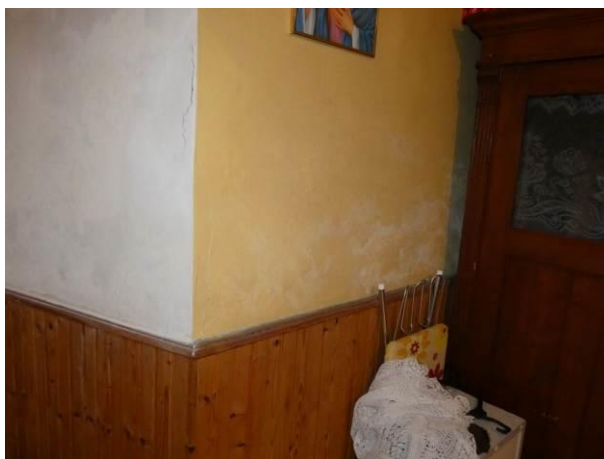
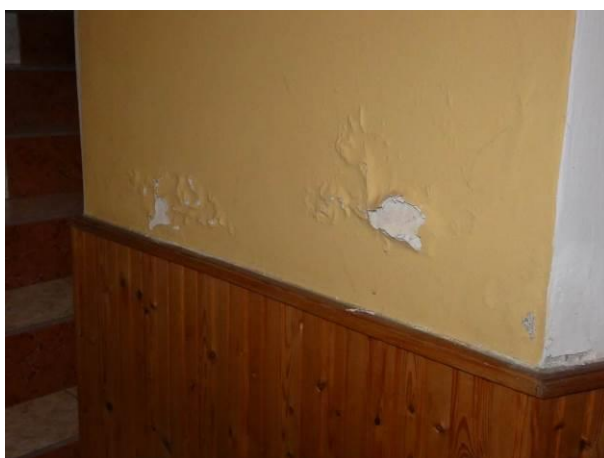
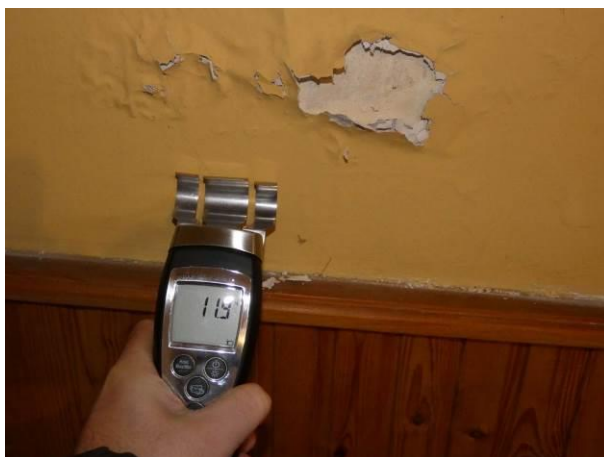
A falszerkezetek belső oldalán látványos felvizesedési problémák nem mindenütt láthatók, tekintettel a fa lambéria burkolatra. Ahol a nedves zónába kerültek a falra közvetlenül felcsavarozott keresztbordák, azokat érheti a nedvesség. Felületi nedvesség mérésekkel is igazoltnak látjuk helyenként a burkolat nedvességfeltorló hatását, illetve azt, hogy a tíz évvel ezelőtt elkészült felújító vakolat magassága nem volt elégséges.

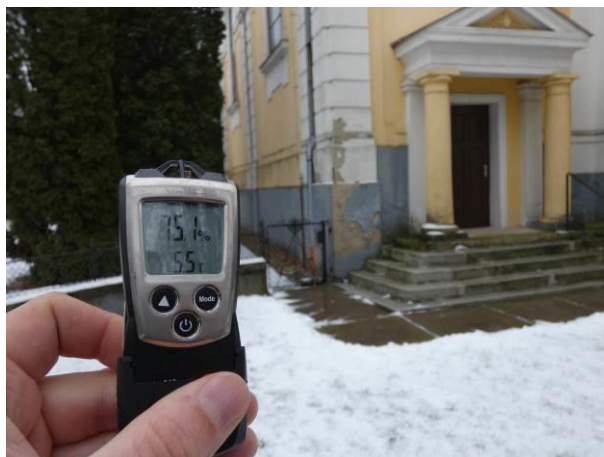
Az alábbi táblázat és diagram a levett minták nedvességtartalmát mutatja. A mintavétel időpontja 2018. január 18. A mérés helyén a levegő hőmérséklete 5,5 °C, relatív páratartalma 75,1 % volt.

MINTA JELE	MAGASSÁG PADLÓSZINT FELETT	FALAZATI ANYAG	NEDVESSÉG TARTALOM (SÚLY)	RELATÍV NEDVESSÉG TARTALOM	ÁTNEDVESEDÉSI FOKOZAT (ÉMISZ 340:1999)	NEDVESSÉG TARTALOM (TÉRFOGAT)	GRAFIKON FELSŐ - KÖZÉP - ALSÓ MINTAVÉTELI HELYEK
M1	150 cm	tégla	0,7 m%	3,5 %	száraz	12,6 l/m <sup>3</sup>	
	90 cm	tégla	1,8 m%	9,0 %	alacsony	32,4 l/m <sup>3</sup>	
	30 cm	tégla	17,0 m%	85,0 %	vizes	306,0 l/m <sup>3</sup>	
M2	150 cm	tégla	0,2 m%	1,0 %	száraz	3,6 l/m <sup>3</sup>	
	90 cm	tégla	3,5 m%	17,5 %	alacsony	63,0 l/m <sup>3</sup>	
	30 cm	tégla	17,2 m%	86,0 %	vizes	309,6 l/m <sup>3</sup>	
M3	150 cm	tégla	0,7 m%	3,5 %	száraz	12,6 l/m <sup>3</sup>	
	90 cm	tégla	2,2 m%	11,0 %	alacsony	39,6 l/m <sup>3</sup>	
	30 cm	tégla	15,2 m%	76,0 %	erősen nedves	273,6 l/m <sup>3</sup>	
M4	150 cm	tégla	0,9 m%	4,5 %	száraz	16,2 l/m <sup>3</sup>	
	90 cm	tégla	3,2 m%	16,0 %	alacsony	57,6 l/m <sup>3</sup>	
	30 cm	tégla	11,6 m%	58,0 %	erősen nedves	208,8 l/m <sup>3</sup>

M5	150 cm	tégla	2,1 m%	10,5 %	alacsony	37,8 l/m <sup>3</sup>	
	90 cm	tégla	8,6 m%	43,0 %	erősen nedves	154,8 l/m <sup>3</sup>	
	30 cm	tégla	19,8 m%	99,0 %	vizes	356,4 l/m <sup>3</sup>
