Építéstörténeti kutatási dokumentáció
a Kenderes, Római katolikus templom
műemléki helyreállításának
hatósági engedélyezéséhez

2015. április

Készítette: Virányi Zsolt
építész, tervező- és műemlékvédelmi szakmérnök É-09-0605
műemléki szakértő 21-0272

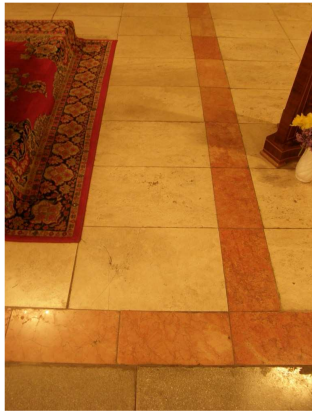
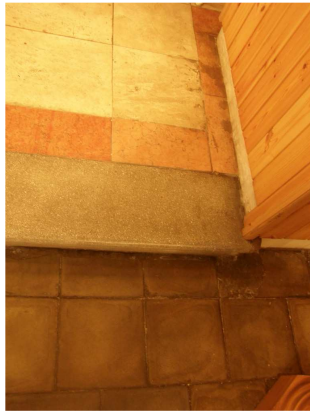
A belső térben különböző korokból származó vegyes burkolati rendszer látható. A hajóban cement és mozaiklap padlóburkolat, a padok alatt cementsimítás, a szentélyben és a sekrestyében újabb keménymészke burkolat van.

A lábazati falat belülről XX. századi lambéria burkolat takarja, feltehetően a felvizesedett vakolat miatt. A lambéria megjelenése sokat ront az értékes épület belső megjelenésén.

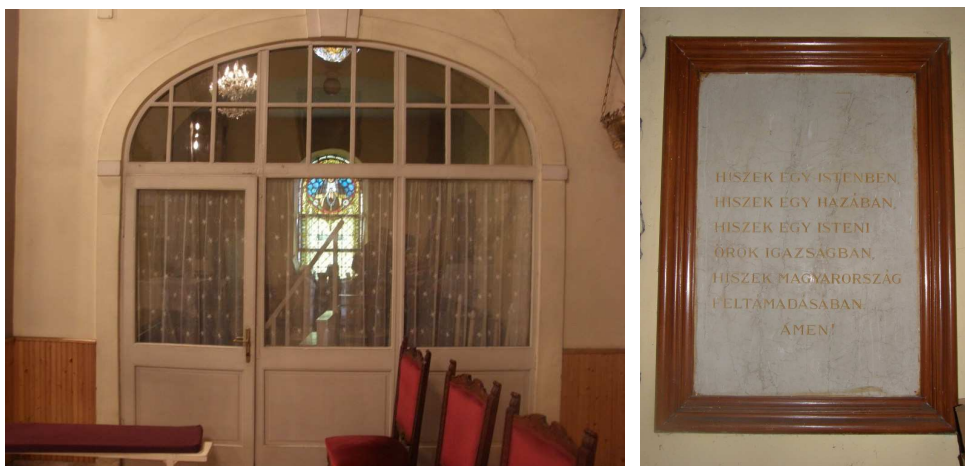
Érdemes megemlíteni a templom belső tereinek kifestését, mely valószínűleg eltér az eredeti hiteles belső festéstől. A ma látható szürke-sárga-fehér színezés a XX. században, talán az 1930-as évek végén kerülhetett a falakra. Ekkor nagyobb felújítás történhetett a templomban az 1938 májusában Budapesten megtartott 34. Eucharisztikus Világkongresszus tiszteletére. Ekkor kerültek be a színes üvegablakok és az 1938-as mellékoltárkép is. Az archív képen még biztosan nem a mai festés látszik és a falakon lévő vakolt tagozatok kialakítása is eltér minimálisan (a falmezőkben lévő vízszintes összekötő párkánytagozatok hiányoznak, melyek utólagosságát az oltárkép szakaszán történő megszakításuk is alátámasztja). Az archív kép egy nagyobb felújítás előtt készülhetett, látszik rajta az erősen felvizesedett lábazat és a feltehetően a sekrestye fedésének rossz állapotából adódó nagyobb foltban kialakult falszerkezeti átnedvesedés. Egy nagyobb belső helyreállítás esetén a belső terek eredeti színezésének kutatása szükséges!

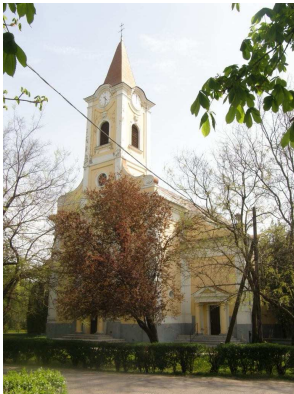
- homlokzat:		Vakolt, kőporos, világos-sárga és törtfehér festés, tagozatok	Háromhajós, félköríves szentélyzáródású, keletelt templom, a főhomlokzat középrizalitjában álló toronnyal. A hajó két oldalán a főhomlokzattól visszalépő mellékhajók (1823) ívelt vonalú oromzattal csatlakoznak a főhajóhoz. A főhomlokzat közép- és oldaltengelyeiben timpanonos, portikuszos bejáratok. Tető műpala.	Épült 1783-1800. között Homlokzata többször felújítva, átfestve, legutóbb az 1980-as években

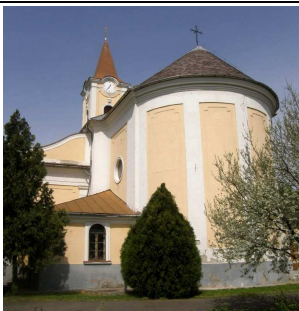
- díszítmények (nyílások körüli tagozatok)		Vakolt, festett.	Kőporos, világos-sárga alap és törtfehér tagozatok	Többször felújítva, átfestve, legutóbb az 1980-as években

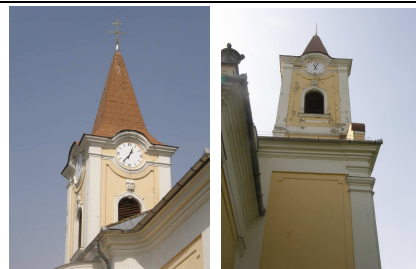
- tagozatok, főpárkány		Eredeti párkánykihúzás vakolatból	Többször jó állapotúak, szakaszonkénti javításuk szükséges.	XIX. század eleje

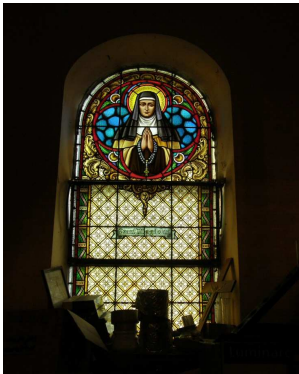
- felületkezelés:				Kívül barnára, belül fehérre mázolva		1970-es évek	Felújítandó
4.	Kegyúri helyiség ablakok	1 db szerk.	fix ablak	Kívül 7 üvegmezőre osztott, félköríves, fém szerk., kétrétegű ablak, kívül egyrétegű üvegezéssel, belül ólombetétes díszüveggel	nincs	1938.

- felületkezelés:				fekete mázolás		1970-es évek	Külső szerkezet cserélhető

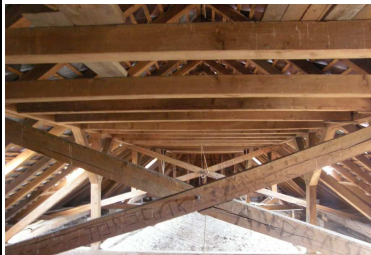
- felületkezelés:				Kívül-belül sötétbarna mázolás		XX. század vége	Jó állapotú, műemléki értéke nincs
Tetőszerkezet:			Vörös- fenyő anyagú	A fedélszerkezet egyedi, födémtől függetlenített, kötőgerendás, állószerű, andráskeresztekkel merezített szarufás szerkezet, derékszelemennel, torokgerendákkal		XIX. század, eredeti szerkezetek javításokkal, faanyag- védelmi szakértői vélemény alapján felújítandó

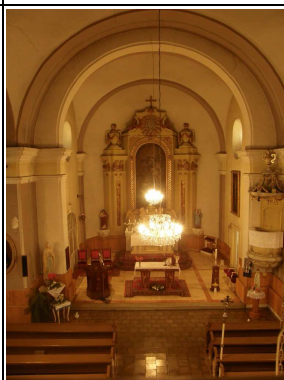
- mennyezet:	Kisméretű téglából készített, csehsüveg és kereszt-boltozatok	A főhajóban és szentélyben csehboltozatok, a mellékhajókban keresztboltozatok. Nyugati oldalon karzat.	Boltozatok építéskorabeliek, festés XX. sz. közepe.

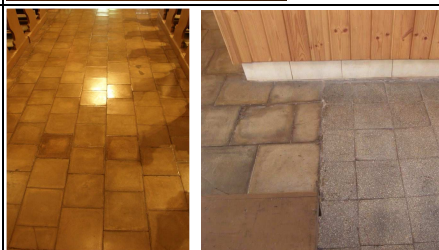
- padlóburkolat	Közlekedő felületeken mozaiklap, padok alatt cement-simítás	Kiselemes mozaiklap több korból, megjelenése nem illeszkedik a templomtérbe	XX. század közepe-vége

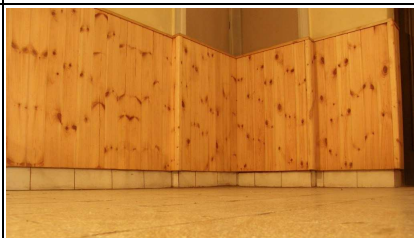
- falburkolat	lambéria	Függőleges lakkozott lambéria burkolat, vízszintes lezárással	XX. sz-i, nem illeszkedik a templomtérbe

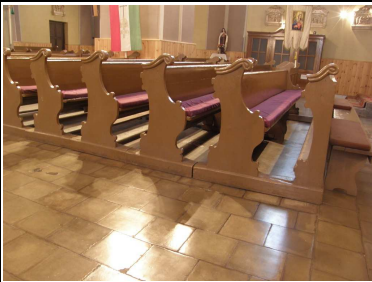
Beépített történeti berendezések anyagai, szerkezetei:						
száma és megnevezése:		jellege:	leírása:	javaslat	datálása:	fotó:
-	- padsorok	Fa szerkezetű, középbarna olajfestéssel	barokk stílusú berendezés	Eredeti szín kutatása szükséges, sötétbarna festés javasolt	XIX. század eleje

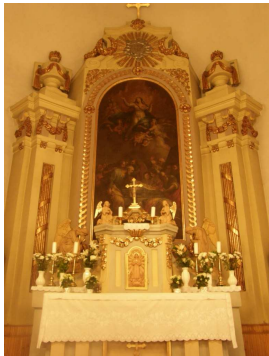
1 db	- főoltár és főoltárkép	Fa szerkezetű	későbarokk stílusú, oltárkép	restaurátor szakértő által végzett kutatása, felújítása javasolt	18. sz. vége, jó állapotú

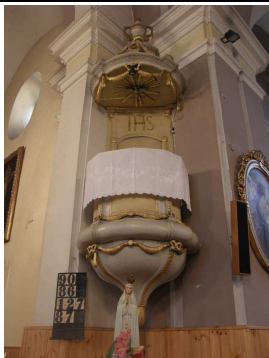
1 db	- szószék	Fa szerkezetű	barokk stílusú, aranyozott, festett	restaurátor szakértő által végzett kutatása, felújítása javasolt	18. sz. vége, jó állapotú

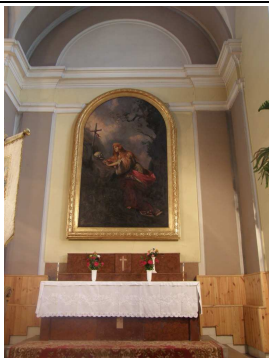
1 db	- mellékoltár	Fa szerkezetű	későbarokk stílusú, Mária Magdolna oltárkép erősen átfestve	Festmény restaurátor szakértő által végzett kutatása, felújítása javasolt	1800-as évek, jó állapotú

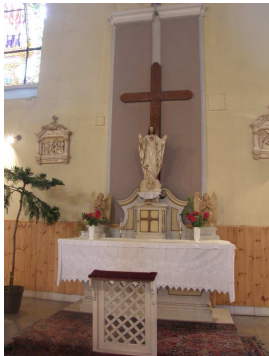
1 db	- oldalhajóban lévő oltár	Fa szerkezetű	későbarokk	restaurátor szakértő által végzett kutatása, felújítása javasolt	1978.

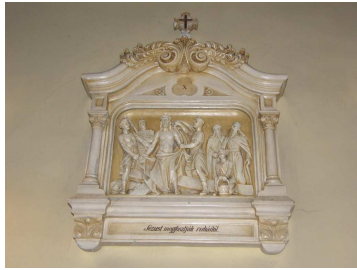
Egyéb belső történeti fragmentumok, épületszerkezetek, felszerelések, berendezések						
száma és megnevezése:		jellege:	leírása:	datálása:	fotó:	
14 db	- stáció képek	Faragott, festett fa alkotások	Fehér-arany festéssel ellátva, restaurátori kutatása javasolható	XIX. század eleje

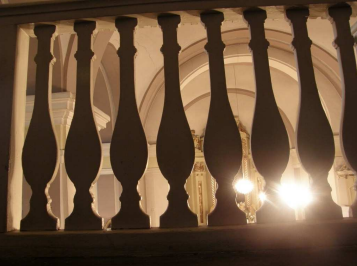
1 db	- korlát	Fa anyagú	- karzat bővítés eredeti korlátja, felújítása javasolható	XIX. század eleje

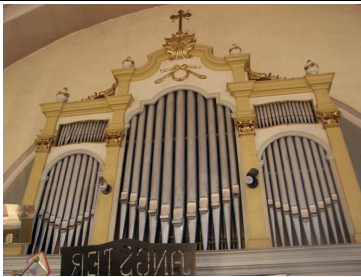
1 db	- orgona	Fa-fém szerkezet	- karzaton elhelyezett Angster-orgona	1930-as évek, felújított, jó állapotú

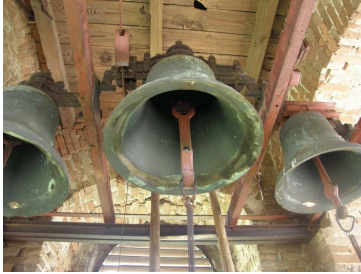
3 db	- harang	Öntött szerkezet	A harangokat öntötte Hilzer Ignác (1871.) és a Harangművek Rt. (1922.)	1871. és 1922.

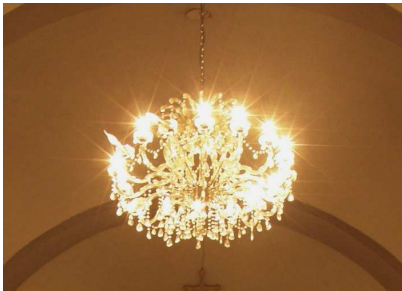
Épületgépészeti berendezések anyagai, szerkezetei és fragmentumai:					
száma és megnevezése:		jellege:	leírása:	datálása:	fotó:
3 db	- csillárok	Fém-üveg szerkezet	Mennyezetről függesztett csillárok	XX. század közepe (?)
